Landslide Early Warning

Message ID : LEWM-23-04-2023-1800-00

Validity Period : From 18:00 hrs on 23.04.2023 To 18:00 hrs on 24.04.2023

NATIONAL BUILDING RESEARCH ORGANISATION ජාතික ගොඩනැගිලි පර්යේෂණ සංවිධානය

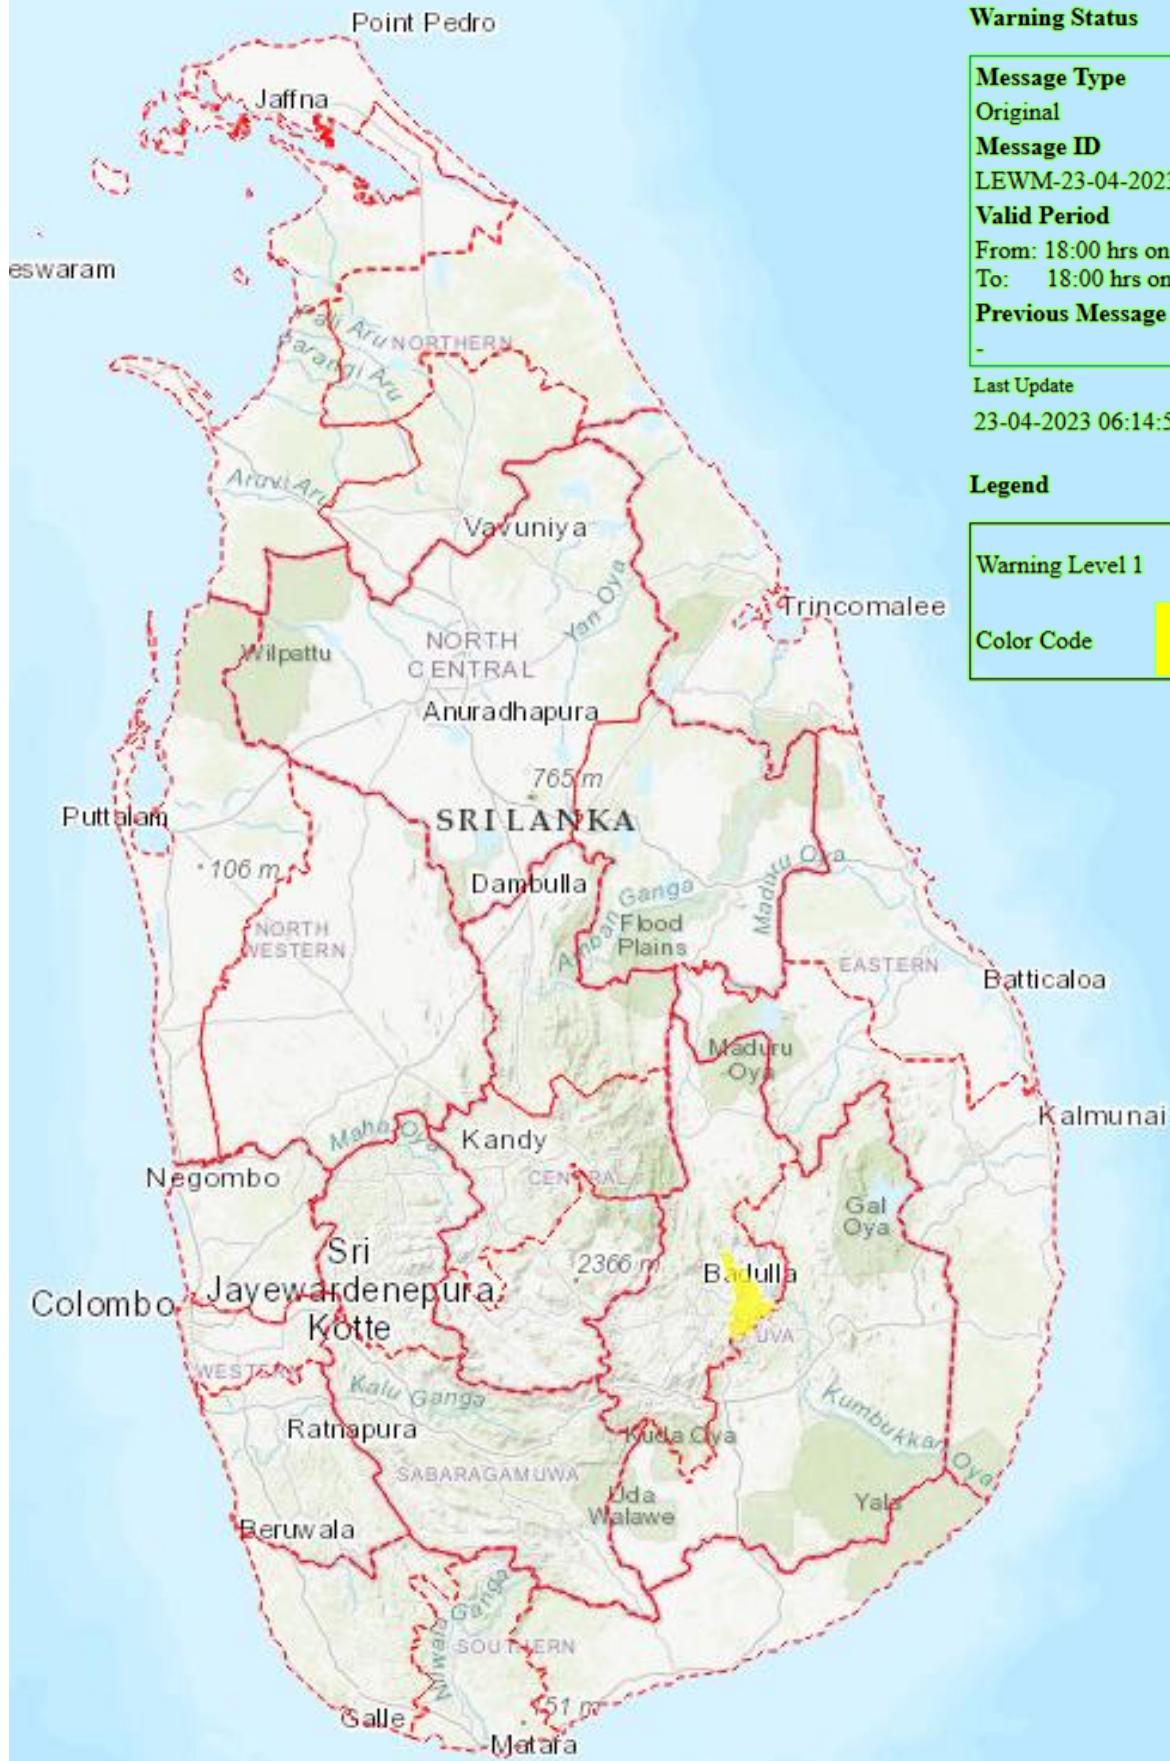
Automated Landslide Early Warning Map

District	Level 1 (Yellow)	Level 2 (Amber)	Level 3 (Red)
Badulla	Passara Divisional Secretariat Division(s) (DSD) and surrounding areas.
