නායයෑම් පිළිබඳ පෙර අනතුරු ඇඟවීම

Message ID : LEWM-19-10-2025-2100-07

Update : 7 th update

Automated Landslide Early Warning Map

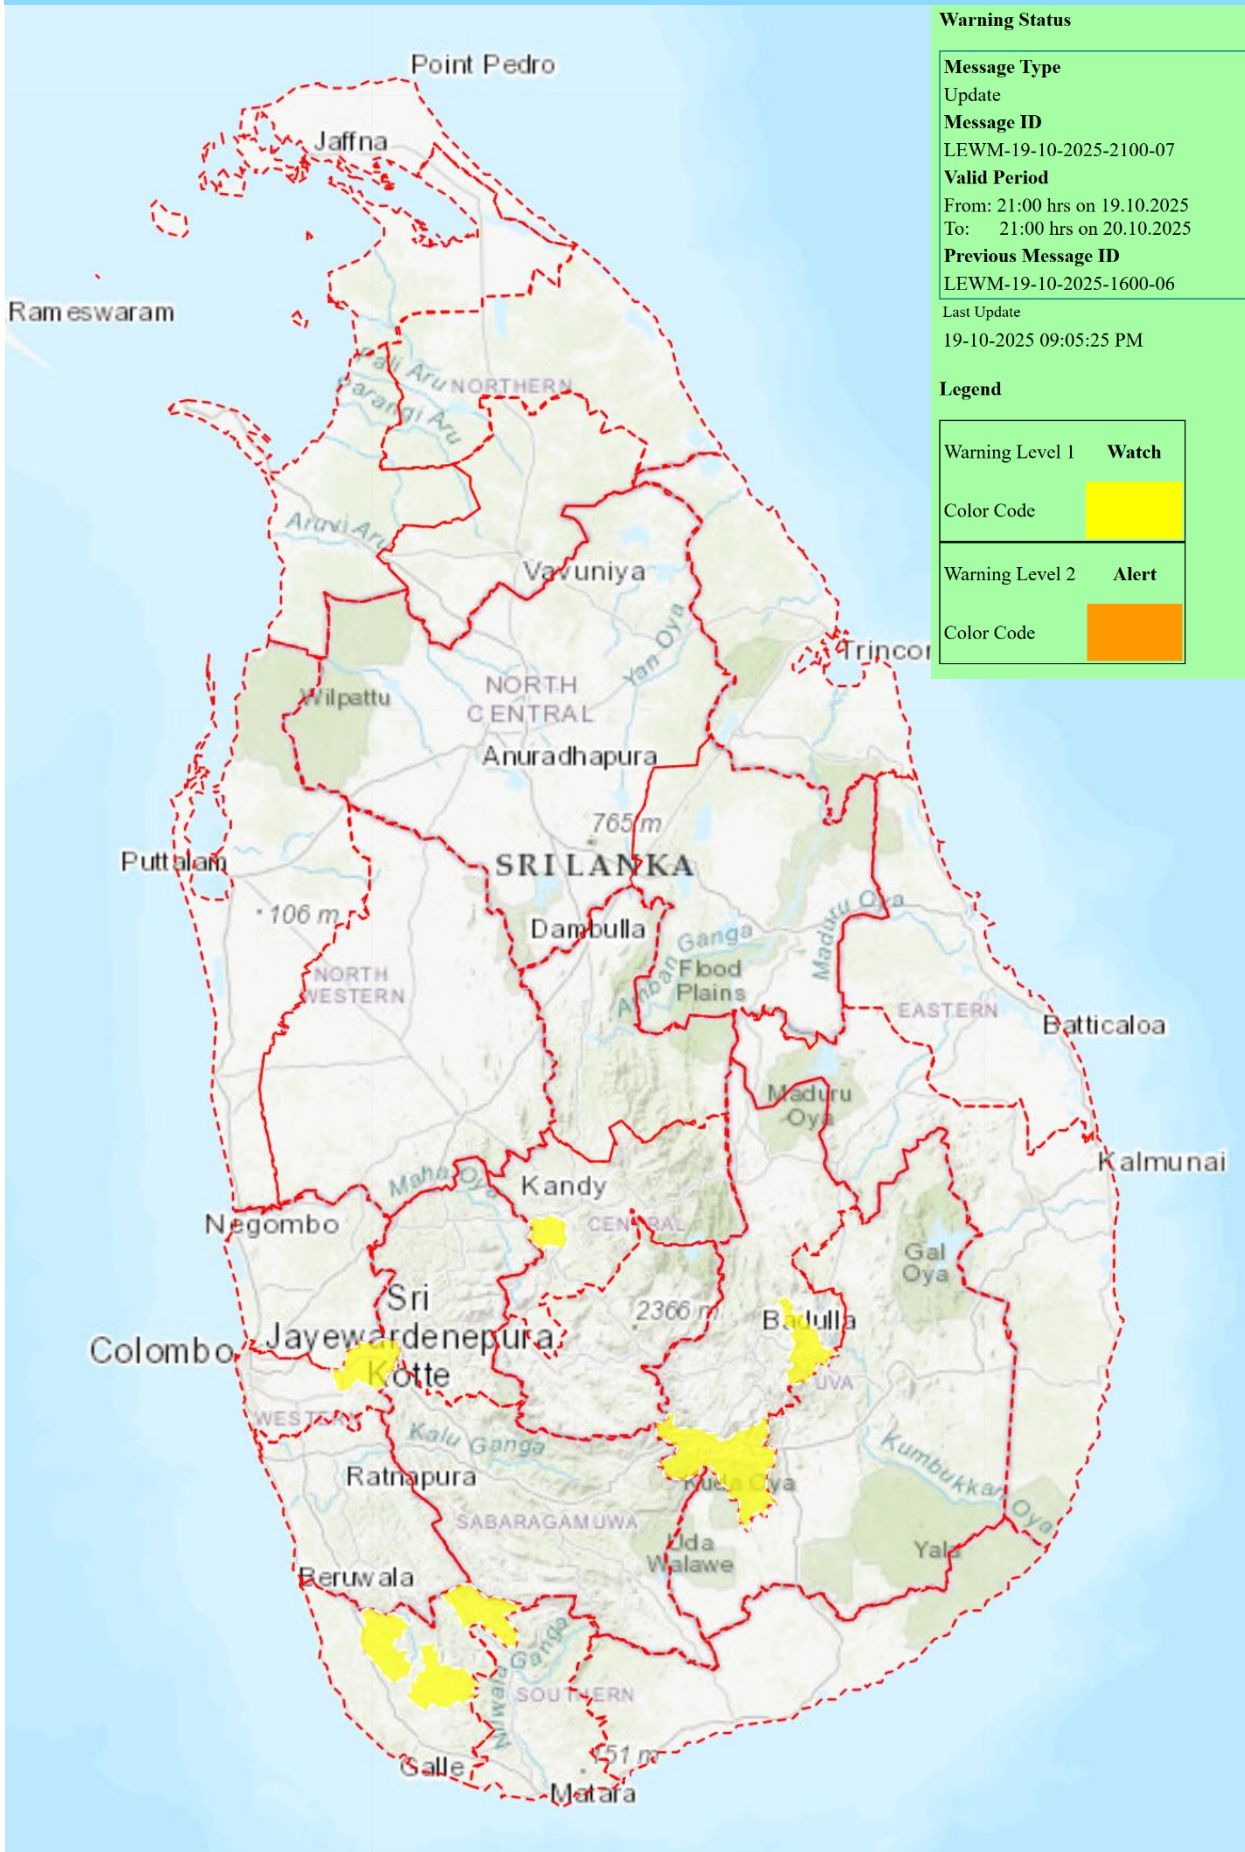
Warning Status

Message Type
Update
Message ID
LEWM-19-10-2025-2100-07
Valid Period
From: 21:00 hrs on 19.10.2025
To: 21:00 hrs on 20.10.2025
Previous Message ID
LEWM-19-10-2025-1600-06

Warning Level 1	Watch
Color Code	
Warning Level 2	Alert
Color Code
