## Landslide Early Warning

Message ID : LEWM-04-07-2023-2300-00

Validity Period : From 23:00 hrs on 04.07.2023 To 23:00 hrs on 05.07.2023

### NATIONAL BUILDING RESEARCH ORGANISATION ජාතික ගොඩනැගිලි පර්යේෂණ සංවිධානය

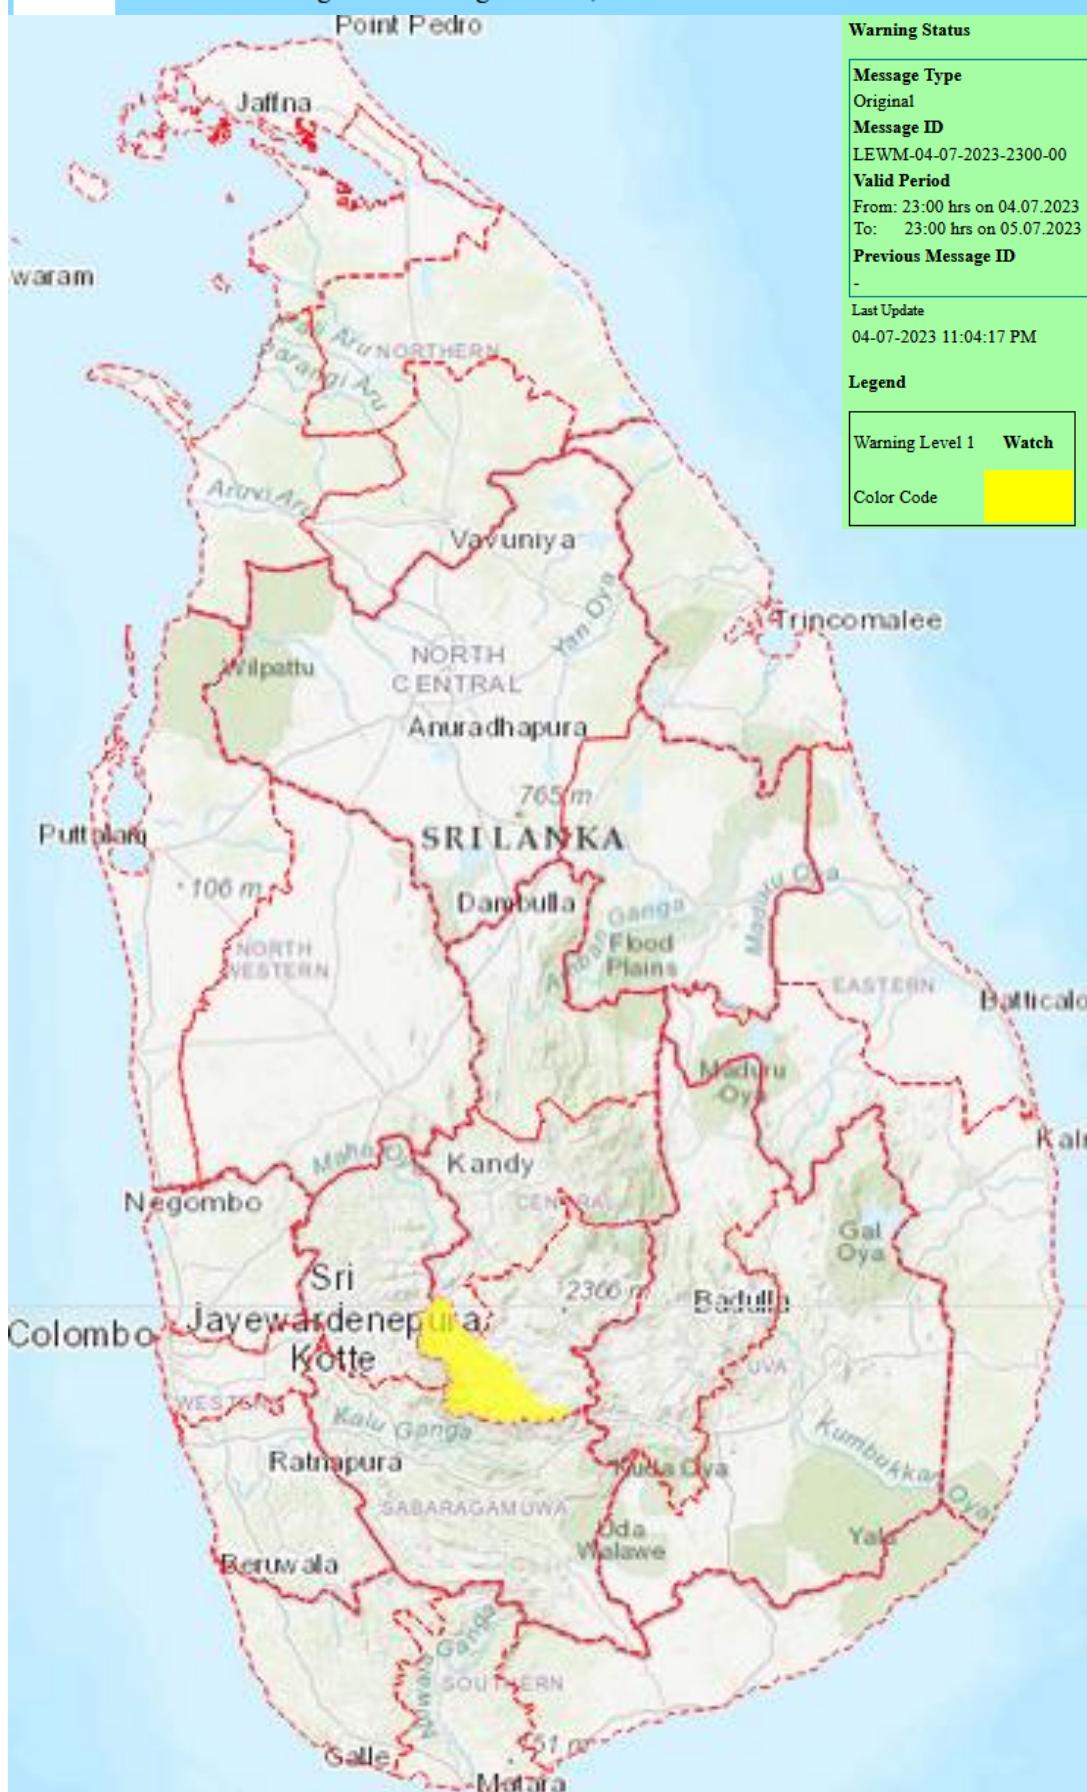
## Automated Landslide Early Warning Map

District	Level 1 (Yellow)	Level 2 (Amber)	Level 3 (Red)
Nuwara Eliya	Ambagamuwa  Divisional Secretariat Division(s) (DSD) and surrounding areas.
