Landslide Early Warning, Date/time of the original message

Message ID : LEWM-21-07-2020-1300-02

Update : 2nd update

Validity Period : From 13:00 hrs on 21.07.2020 To 13:00 hrs on 22.07.2020

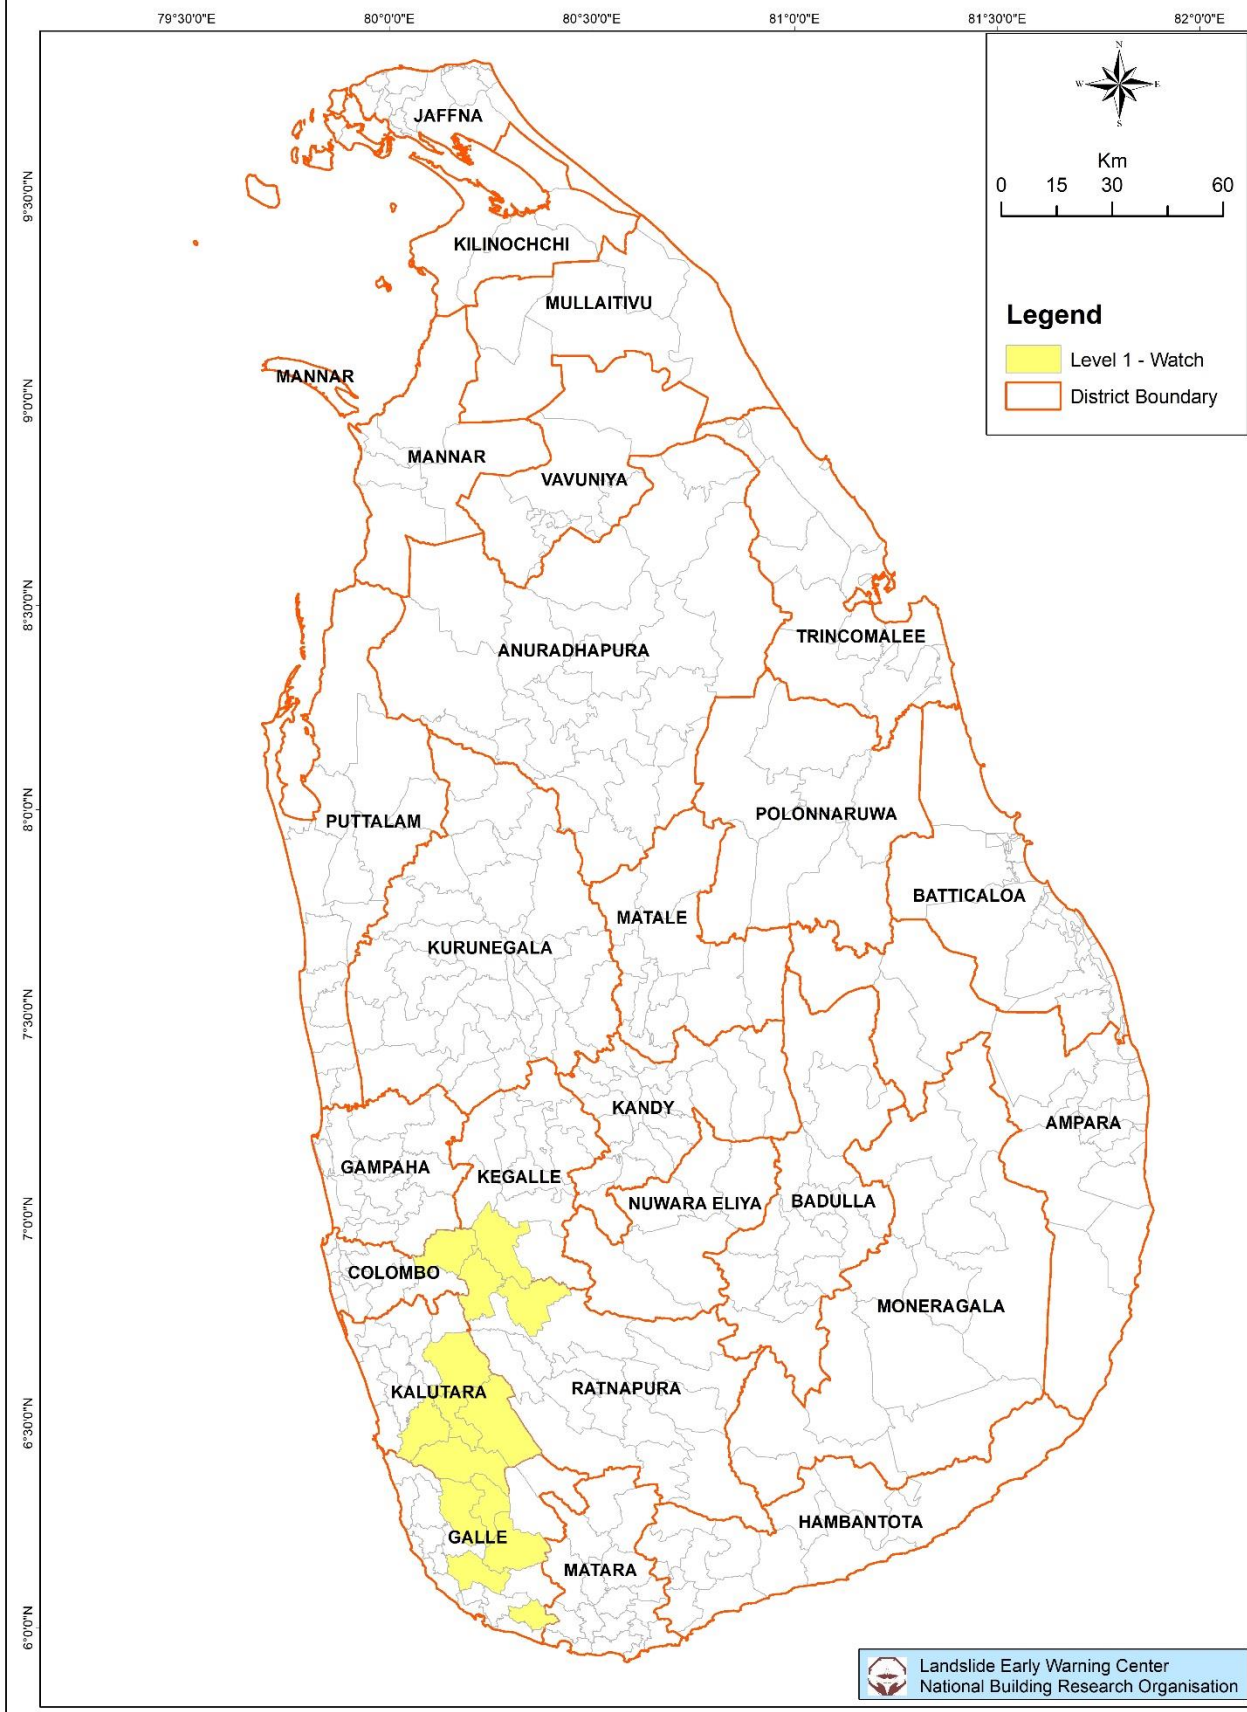
SPATIAL DISTRIBUTION OF LANDSLIDE EARLY WARNING

From 13:00 hrs on 2020.07.21 to 13:00 hrs on 2020.07.22
